Energetische Sanierung Hof Birkengrund

Typischer Aussiedlerhof aus den 60er Jahren in Niederkaufungen

Hausbesitzer: Kommune Niederkaufungen e.V.

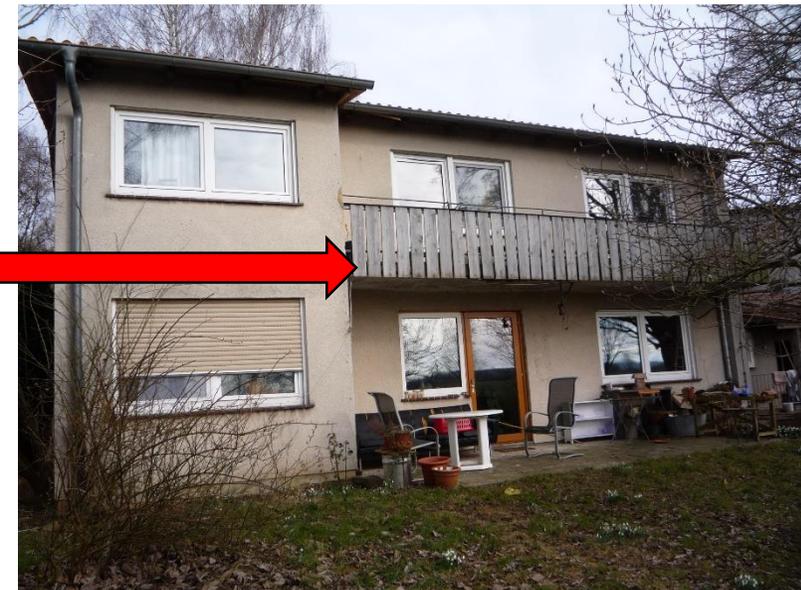
Wärmebrücke:
Durchgehende
Balkonplatte

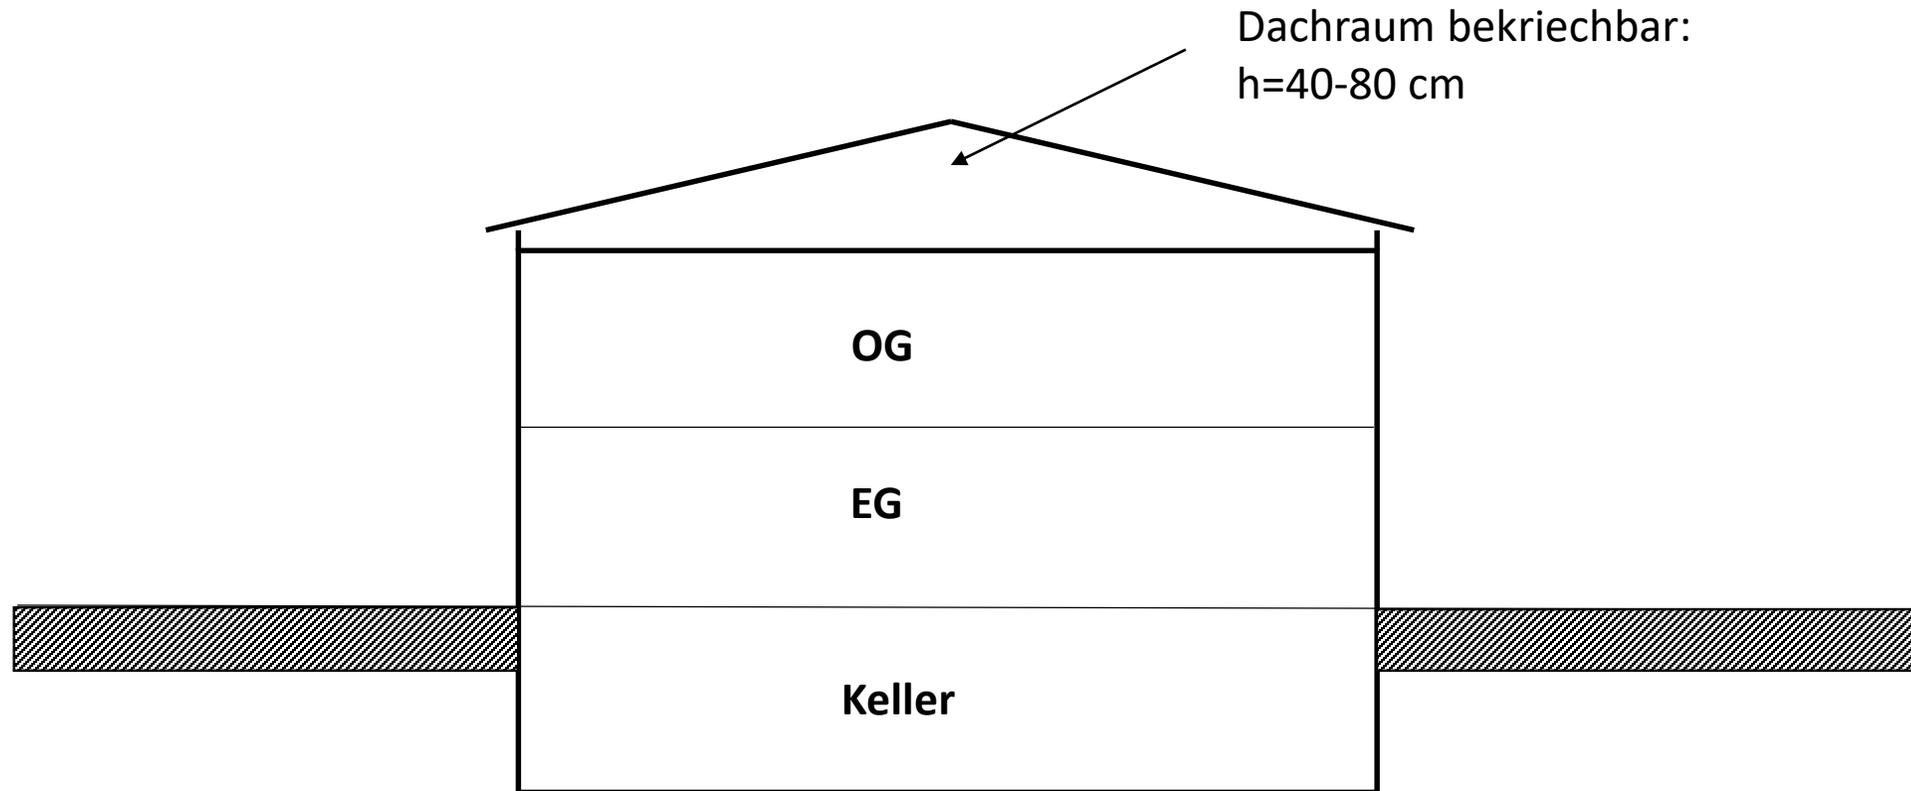
Gebäudestruktur

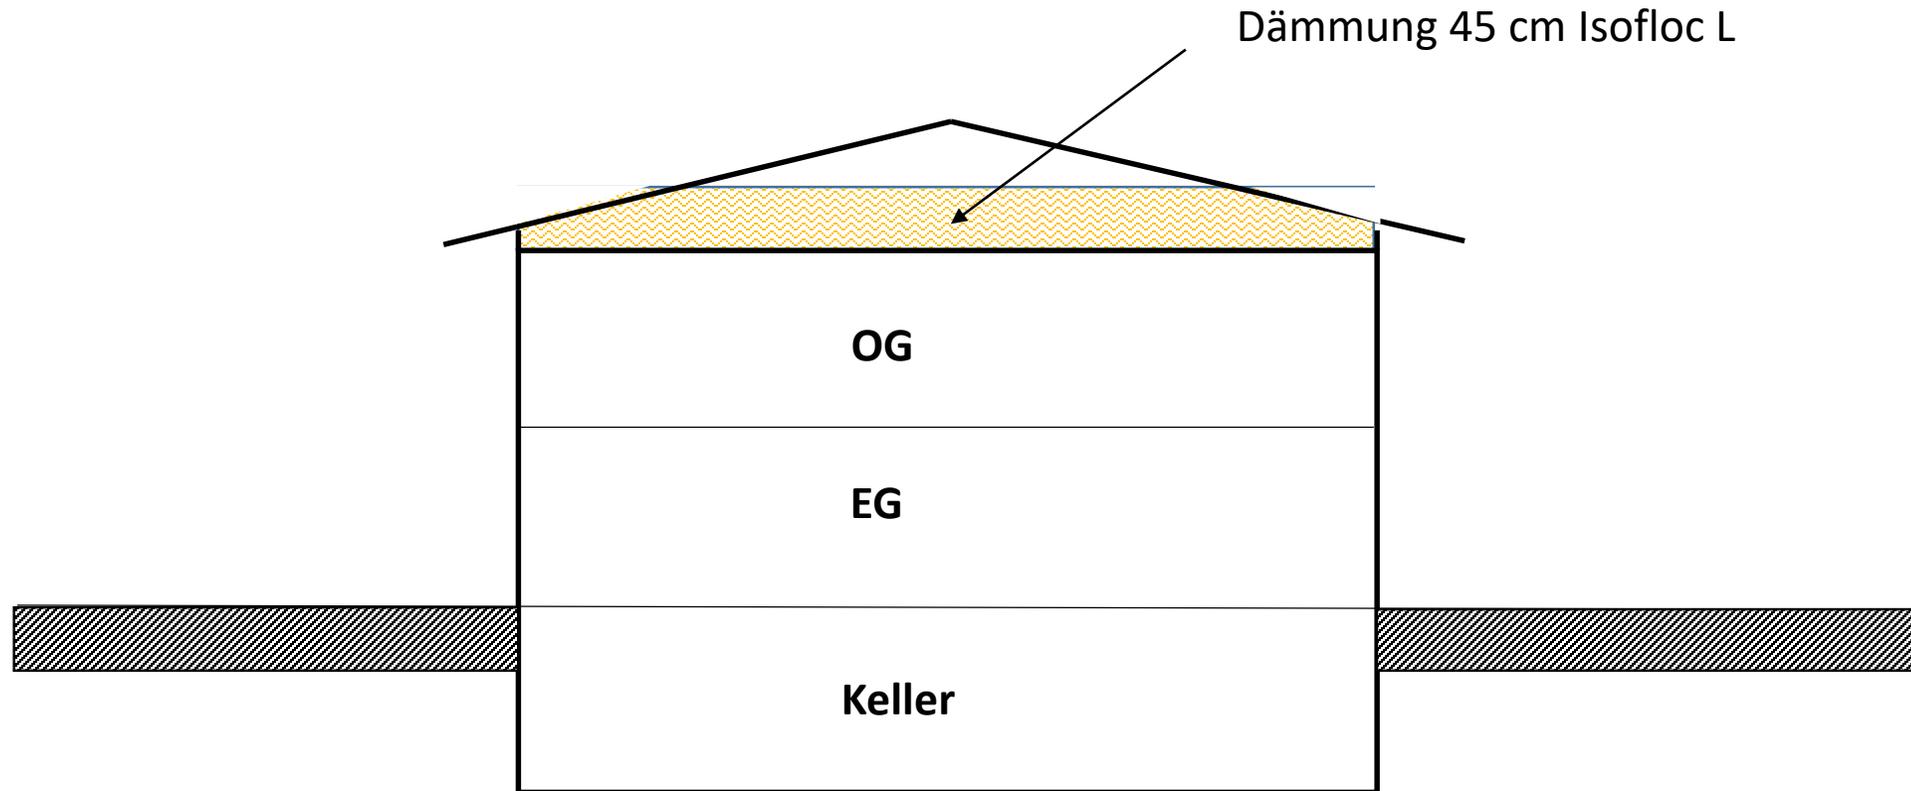
Dämmung oberer Abschluss

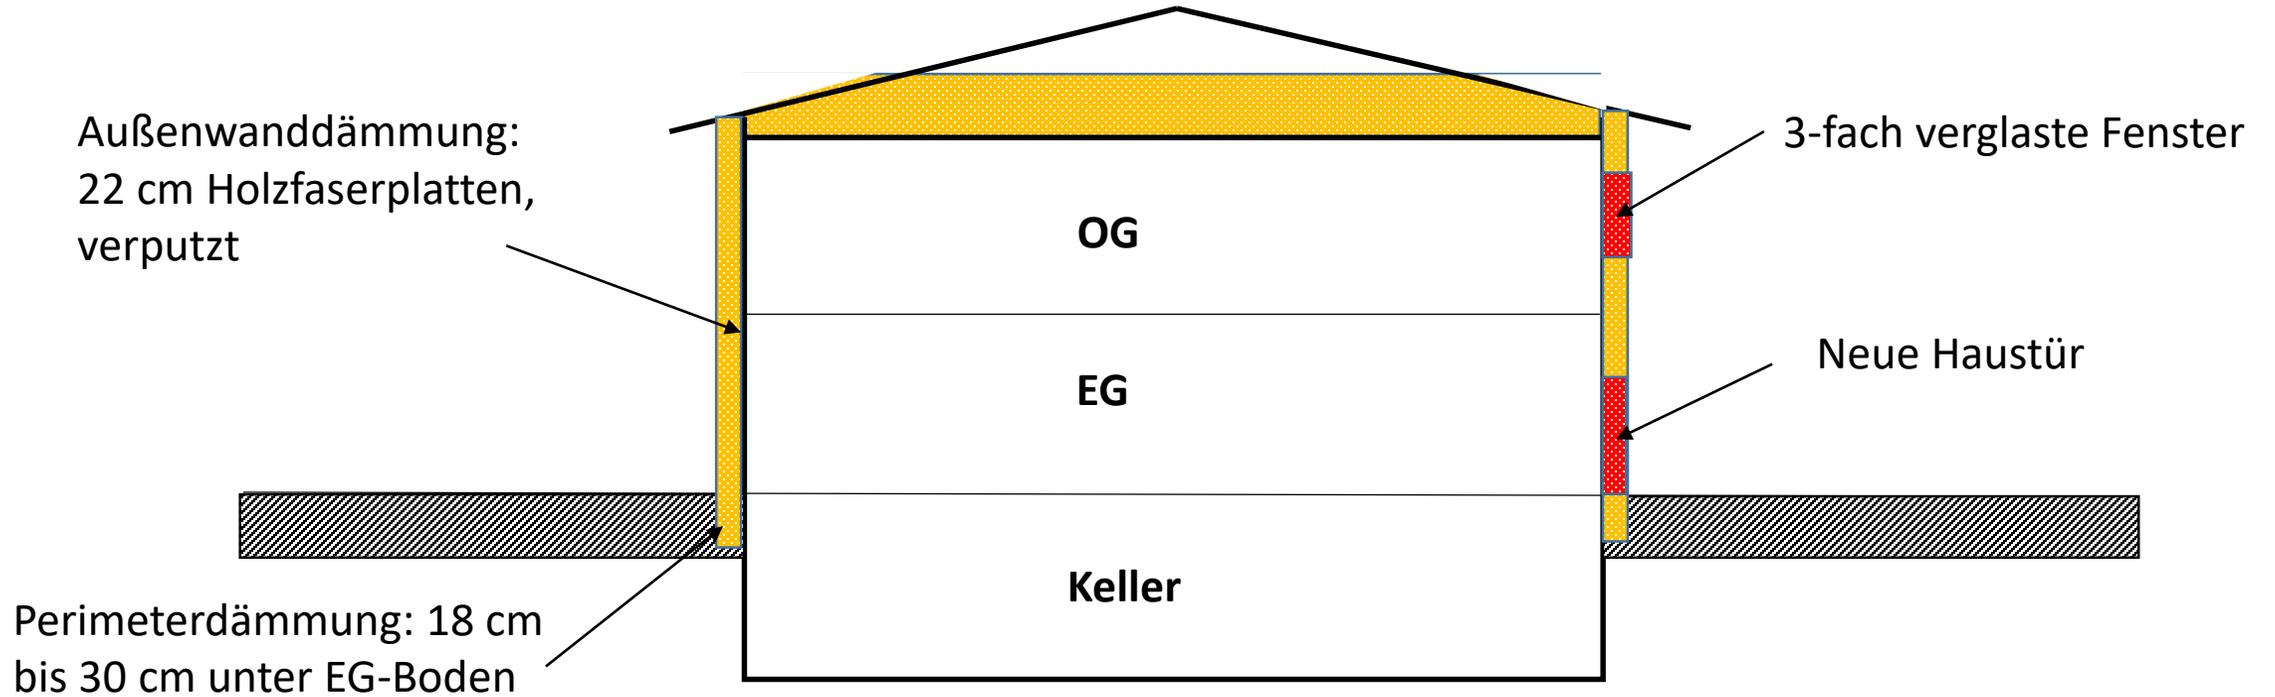
Dämmung seitlicher Abschluss

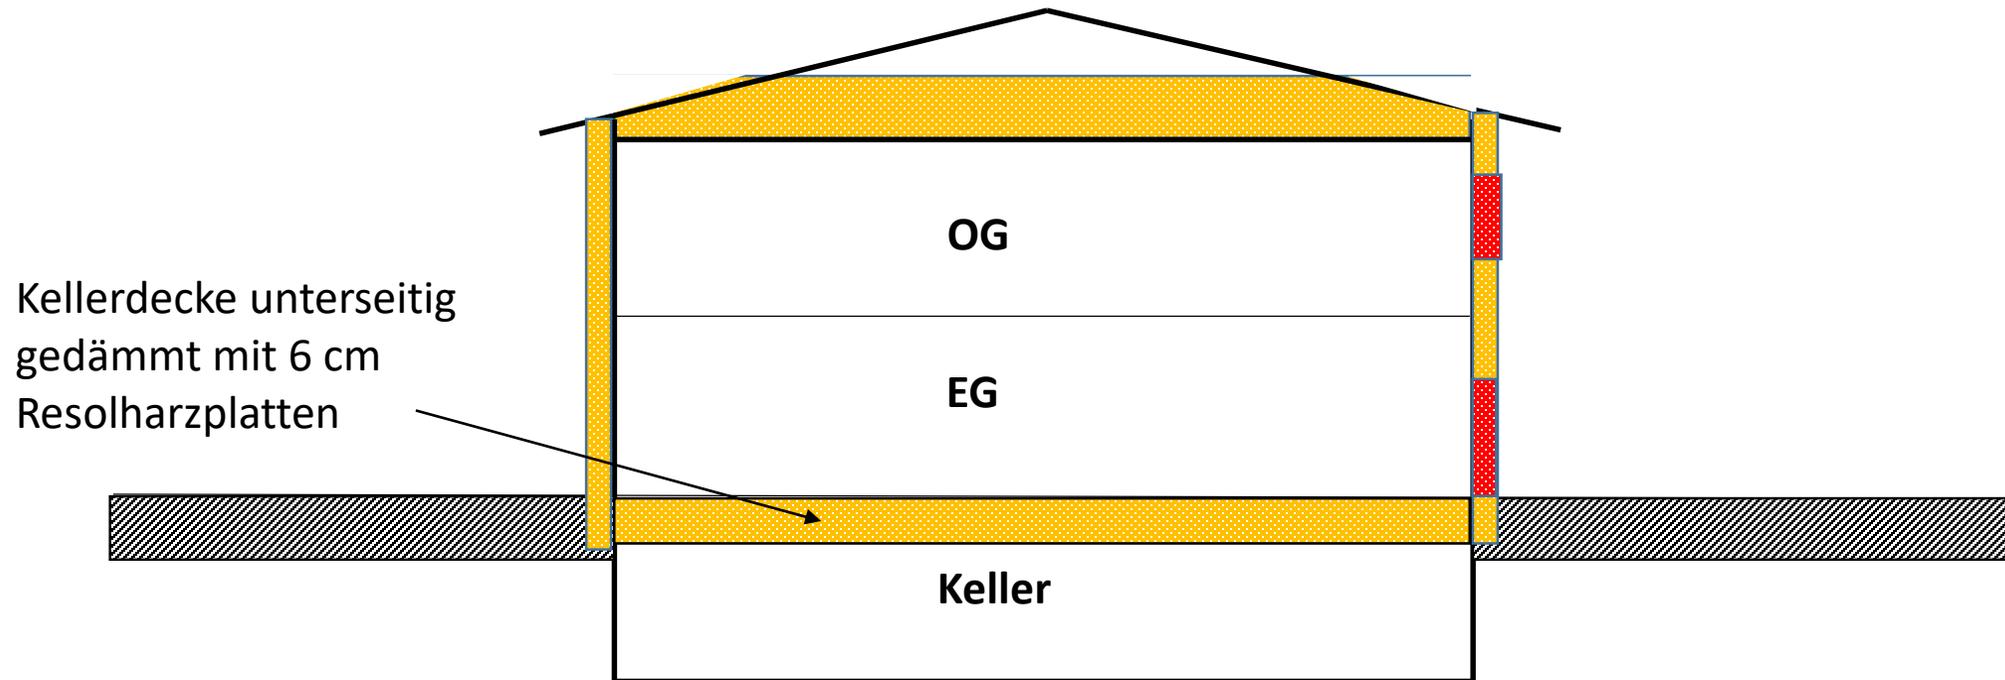
Dämmung unterer Abschluss

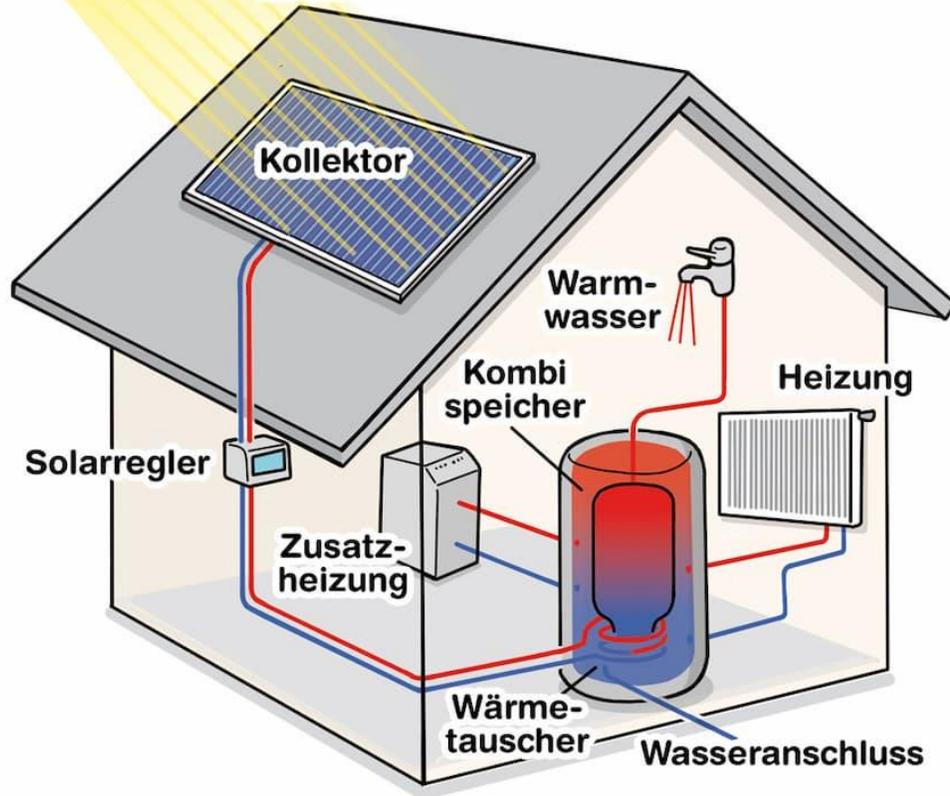
Heizanlage

Heizungsunterstützung mit Solarthermie

- Alte Ölheizung wurde entsorgt
- Neue Pellet-Brennwertheizung wurde eingebaut
- 12 qm Solarthermie für Brauchwassererwärmung und Heizungsunterstützung

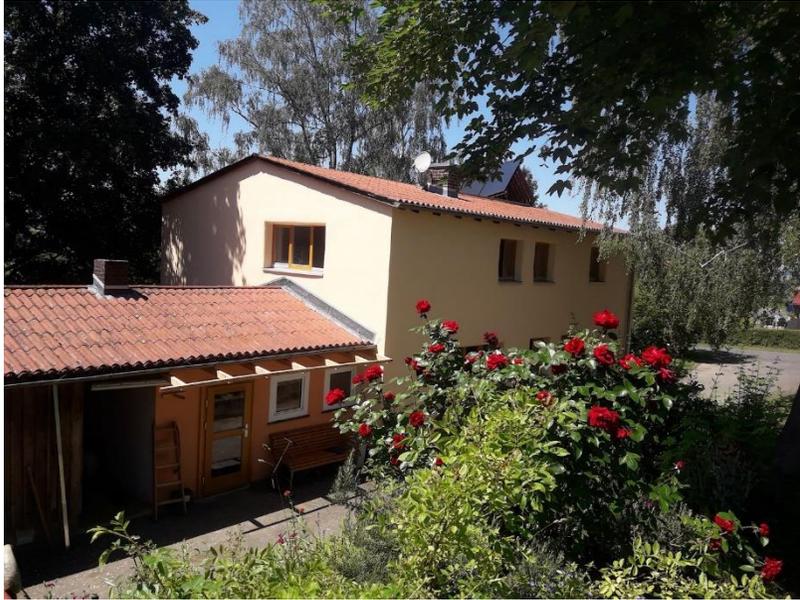
- Balkon wurde vor das Gebäude gestellt
- Fensterlaibungen abgerundet

**Durch die Sanierung wurde ein Effizienzhaus 70 erreicht.
Fördersatz: 27,5 %**
